營建剩餘土石方流向管理 情形之審計－以新北市為例

徐中道、謝宗育

(審計部第六廳簡任稽察¹、審計部法規委員會薦任稽察²)

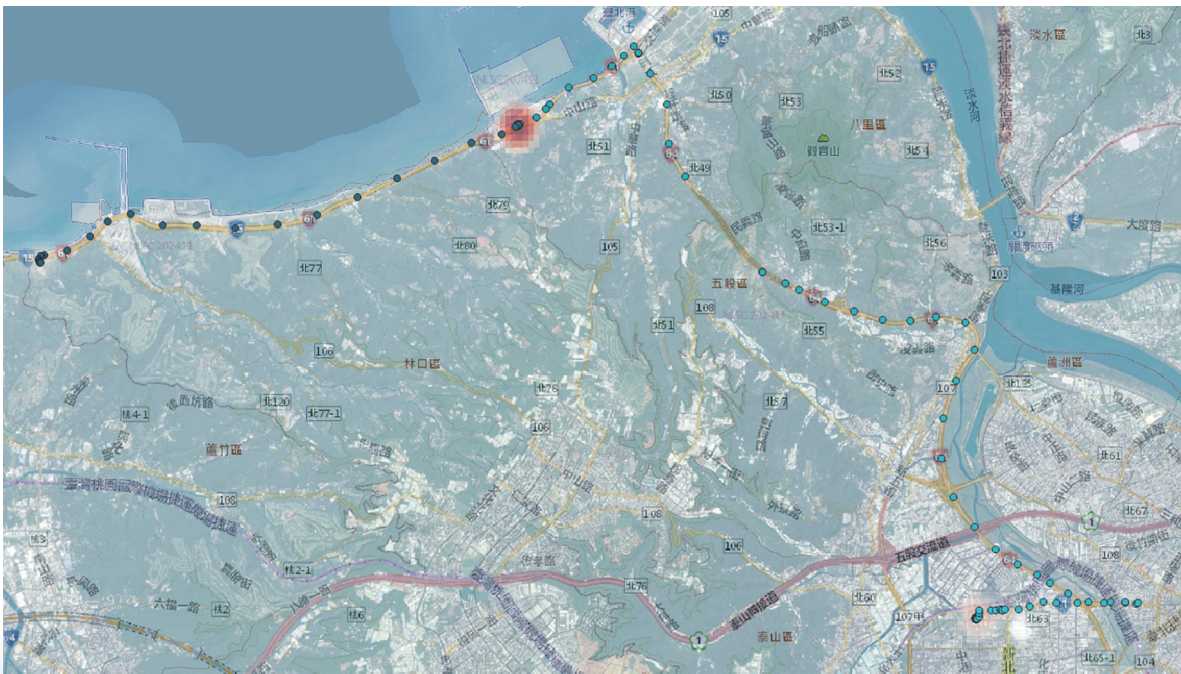
圖 1 運用 QGIS 軟體繪製運土車軌跡熱力圖

若系統紀錄呈現運土車於特定地點有多次 GPS 點位資料，即顯示該車輛未正常行駛而有異常停留情事，新北市審計處藉由擷取該運土車行駛趟次之點位資料，匯入 QGIS 軟體，俾將點位轉換為軌跡，並進一步將該軌跡批次轉繪為軌跡熱力圖（圖 1）。又為強化視覺效果以快速聚焦運土車異常停留資訊，經以 500 公尺為半徑，依半徑範圍內涵蓋運土車點位數量多寡給予漸層色塊，（顏色越深即代表該半徑範圍內運土車停留時間越久），透過強化視覺效果處理方式快速聚焦運土車異常停留點資訊。

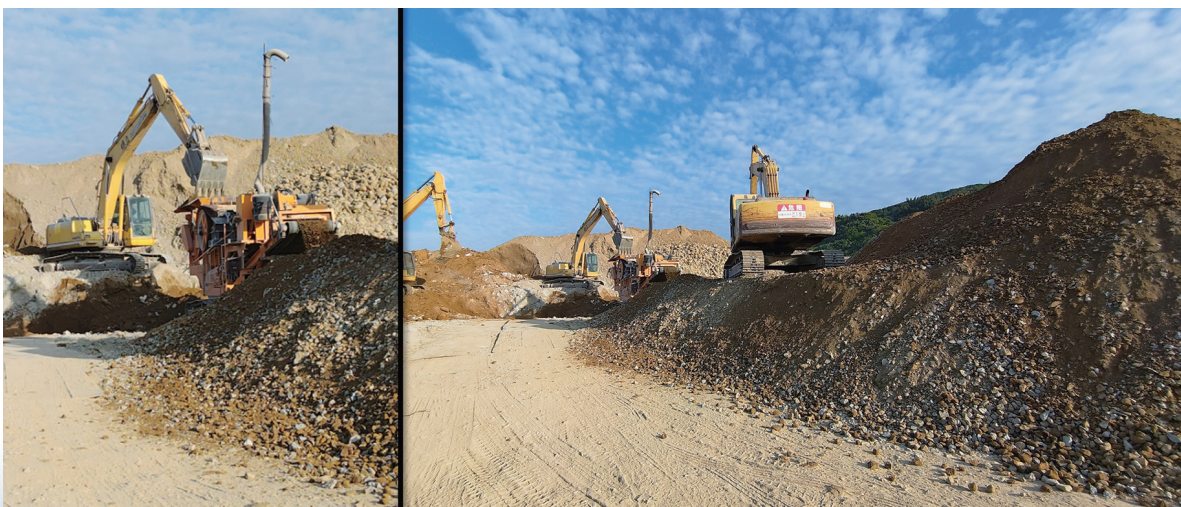
圖5 疑似遭非法棄置土石方場址現地情形

之場址，為確認該等場址實際狀況，經會同新北市政府環境保護局及工務局等相關稽查人員，進行現地勘查（圖5），實際蒐集現場事證，以確保審計證據之完備。

本案查核發現，於新北市境內疑遭非法棄置營建剩餘土石方者計 3 處，於宜蘭縣境內疑遭非法棄置營建剩餘土石方者計 1 處，經分別通知新北市政府相關主管機關查處，及通報審計部臺灣省宜蘭縣審計室，並由該室通知宜蘭縣政府查處結果，前開 4 處場址均已依法裁罰合計 66 萬元，並要求業者恢復原狀，且於 2 個月後複查，倘未改善將連續處罰至改善為止。
